# 四川国龙集团表面处理有限公司 地块场地环境调查报告

项目编制单位：四川中衡检测技术有限公司

二〇一九年十一月

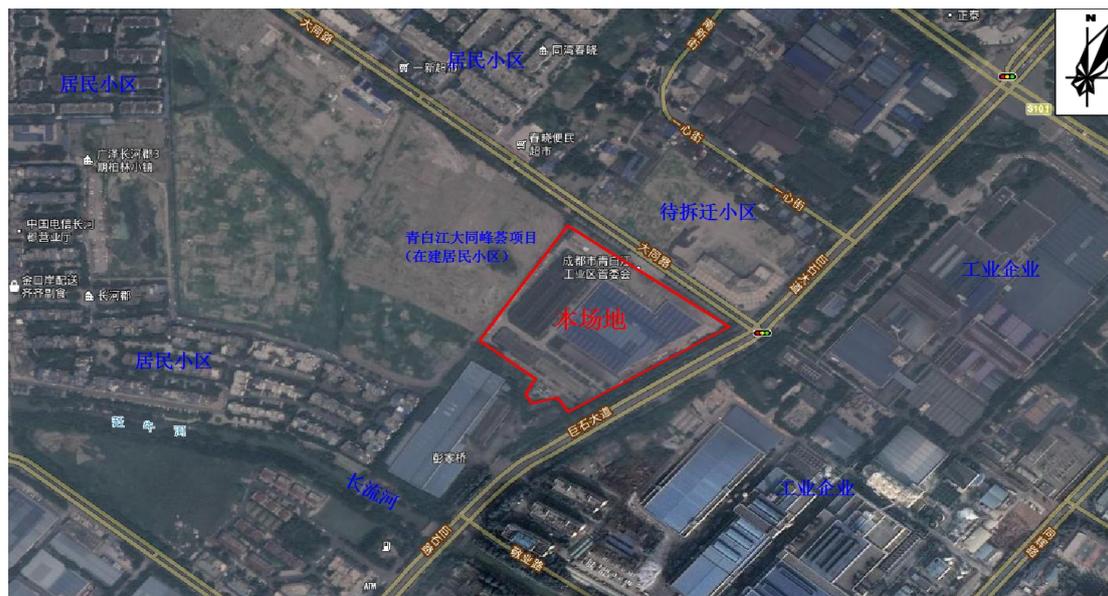
图 2-3 场地外环境关系图

本场地位于成都市青白江区工业集中发展区，场地周边属于工业开发区环境，调查地块范围内无名木古树、历史文物等需要特殊保护的目标。地块周围主要环境敏感点情况见表 2-1、图 2-3。

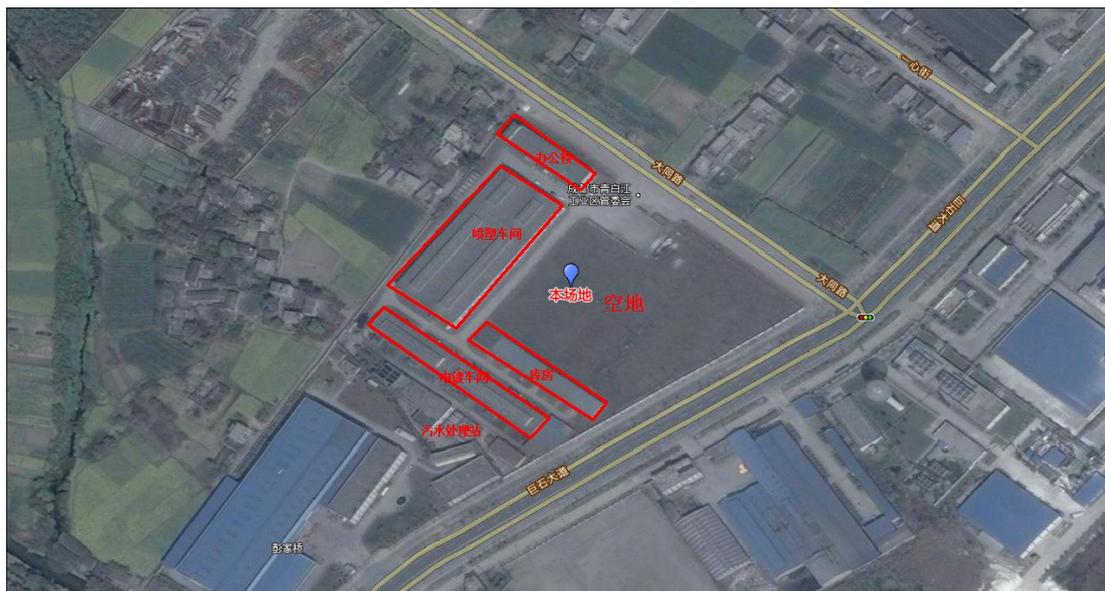
图 3-1 2002~2004 年场地平面布置图

此期间厂区主要用于电镀生产。喷塑车间位于厂区西侧，电镀车间位于厂区南侧，正大门东侧为办公楼，库房（内含化工库）位于电镀车间北面，污水处理站位于电镀车间南面，场地中央为空地。历史平面布置图如下所示：

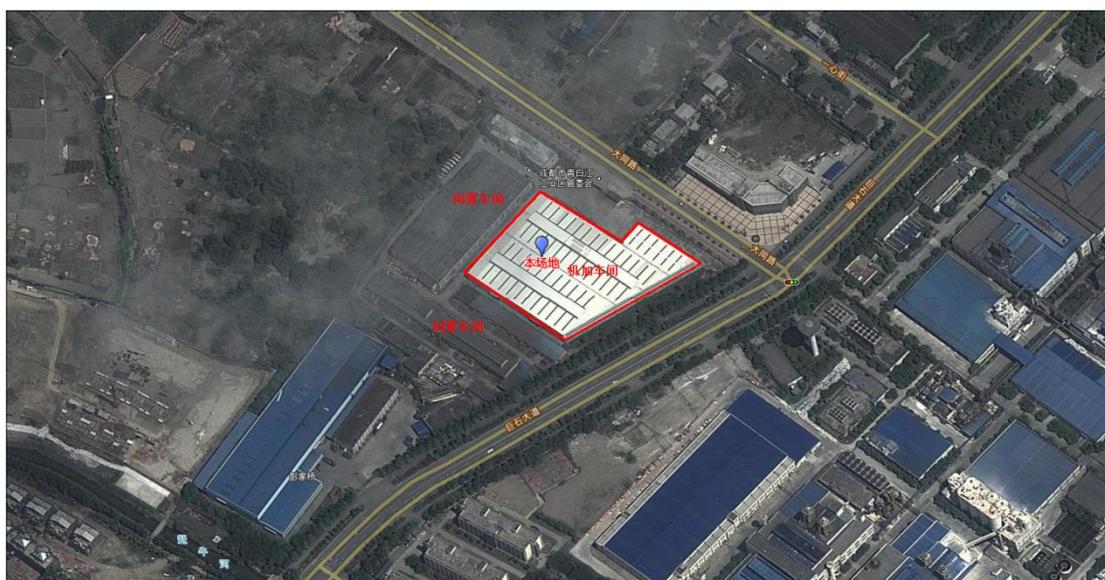
图 3-2 2010~2017 年场地平面布置图

(3) 2010~2017 年，场地内新建机加厂房，主要进行机加工生产，产品为直径式拉丝机。其余车间闲置。历史平面布置图如下所示：

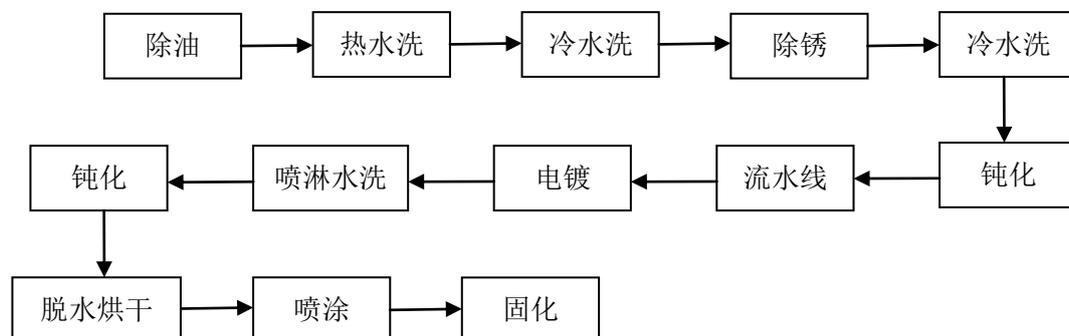
图 3-3 厂区电镀工艺流程图

##### ①除油及水洗

厂区内采用除油清洗剂对工件进行除油。除油在除油槽内进行，除油槽中加入清洗剂和水。除油后，需对工件进行水洗，以进入下一道工序，采用热水进行水洗，水洗废水进入污水处理站处理。

工件表面任含有一定的氧化膜或腐蚀层，需进行酸洗。常用的酸洗剂有硫酸、盐酸、硝酸、磷酸等。酸洗温度为室温，不需进行保温。

### ④电镀

电镀的目的是在基材上镀上金属层，改变基材表面性质或尺寸，电镀能增强金属的抗腐蚀性、增加硬度、防止磨损、提高导电性、润滑性、耐热性和表面美观。电镀时，镀层金属或其他不溶性材料做阳极，待镀的金属制品做阴极，镀层金属的阳离子在金属表面还原形成镀层。为排除其它阳离子的干扰，且使镀层均匀、牢固，需用含镀层金属阳离子的溶液做电镀层。

### ⑤喷塑、固化

喷塑采用静电喷塑机把塑粉喷涂到工件的表面，在静电作用下，粉末会均匀的吸附于工件表面，形成粉状的涂层；粉状涂层在烤箱中经过高温烘烤固化、保温，塑粉固化完全后出烘箱。

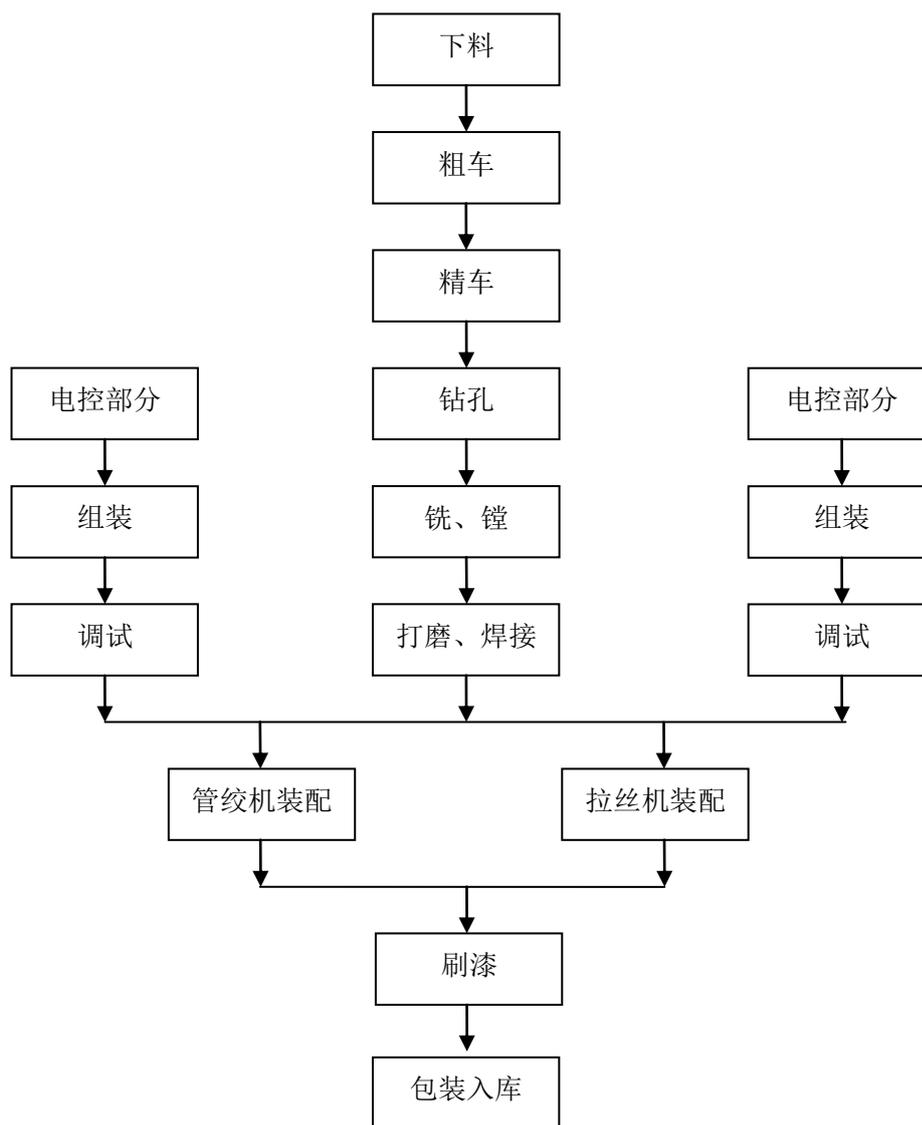
图 3-4 厂区机加工工艺流程图

### ①机械设备部分

首先将采用的型材、板材、圆钢等原材料从原材料库房出库，经过锻造（外协），然后分别用车床、磨床、铣床、钻床、电焊机等进行粗车、精车、钻孔、铣镗、打磨、焊接等工序。

### ②电控部分

首先对外购的电子器件进行规格、数量方面的核对检查。其次，将检查合格的电子器件分别进行组装。

### ③总体组装

将调试合格的电控系统安装到加工成型的机械设备部分，再将外壳进行手工刷漆，组装为直径式拉丝机、管绞机后再调试检验，检验合格后进入成品库房。

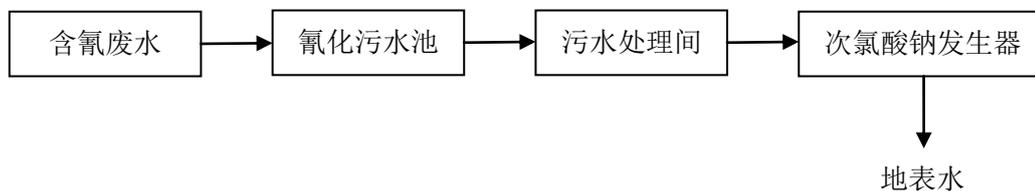
图 3-5 氰化废水处理工艺图

含氰废水经过专用排水沟进入食盐水法氰化污水池，由水泵抽至污水厂房中的次氯酸钠发生器，使次氯酸根与废水中的氰根接触并将

氰化成氰酸根盐，进一步氧化成二氧化碳及氮气，通过电解后排放至地表水体。

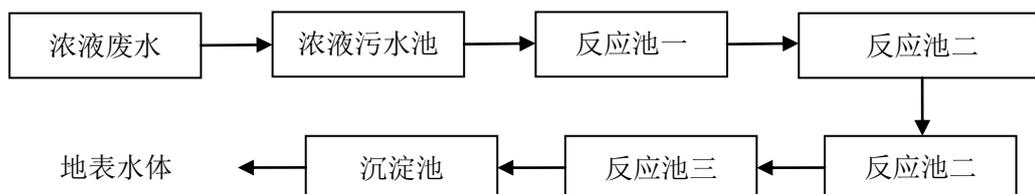
图 3-6 浓、稀废水处理工艺图

浓液废水是指公司所有含铬、铜等离子的废水和浓酸废液；稀液废水是指公司所有含稀酸溶液和含碱溶液。

对于浓液废水，先用化学还原法还原铬，后用化学沉淀法处理铬、铜、镍等离子；

对于酸、碱废水，采用中和法处理。

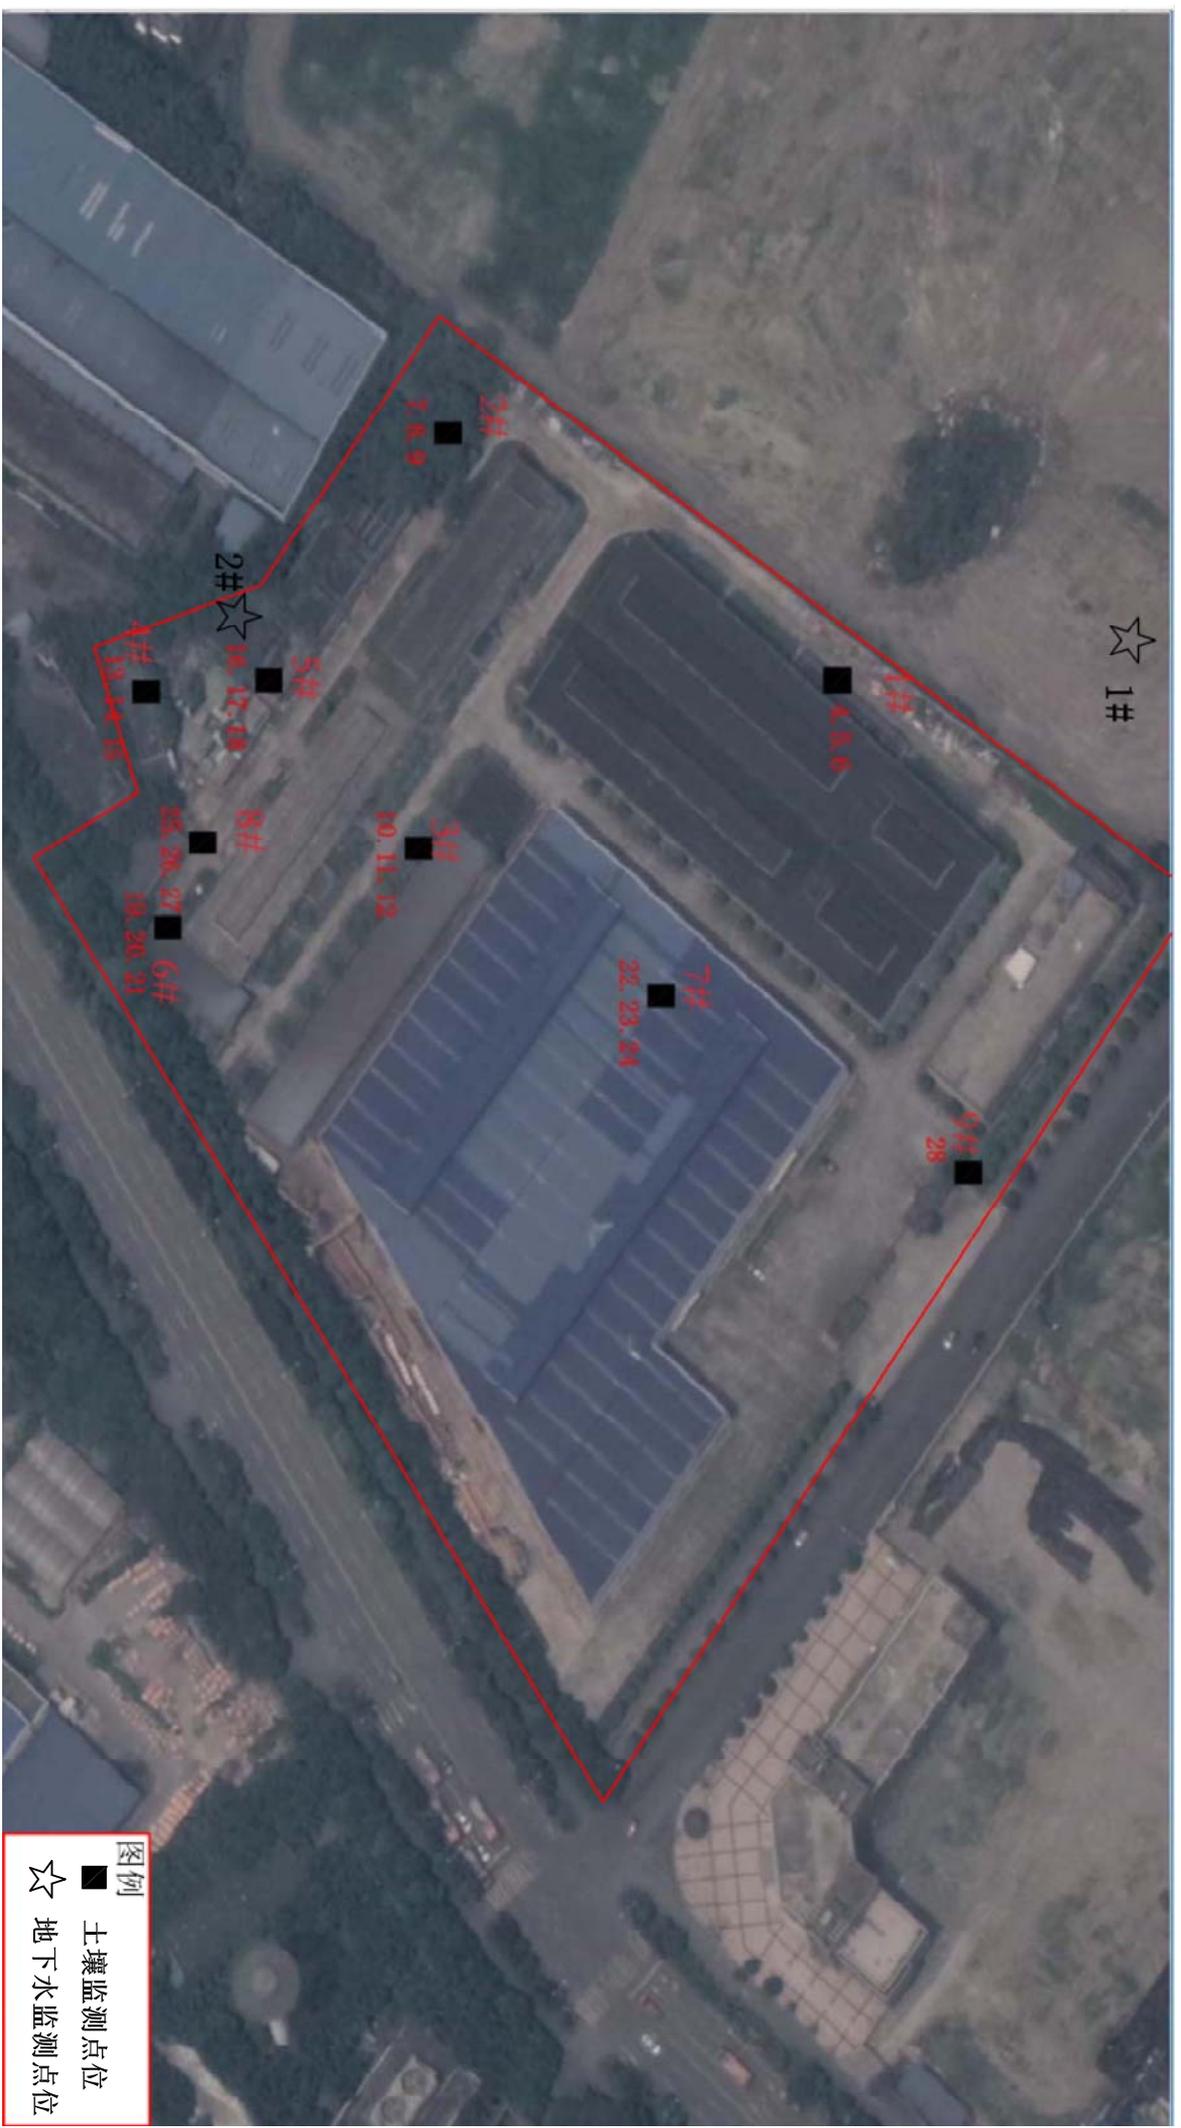
附图2 土壤及地下水监测点位图

本次评价场地内土地的使用功能明确，根据第一阶段场地环境调查的污染识别结果、水文地质特征和实际可进入状况，采用专业判断布点法和分区布点法在厂区的原电镀车间、电镀废水处理池、污水处理站、危废暂存间等重点区域布设 9 个土壤采样点（包括背景点位 1 个），并根据可能的污染因子分析选择相应的监测因子，各土壤监测

本次调查结合污染物产生、迁移情况、地下水流向等，在污水处理站旁布设 1 个地下水监测点，地下水监测井的深度设计为初见水位以下 2~3m，采样的目标为浅层水。

根据收集的资料及现场踏勘，场地内主要含水层为砂卵石土层，从西北到东南。在场地北侧布设地下水对照点 1 个，地下水对照井的深度设计为初见水位以下 2~3m，采样的目标为浅层水。

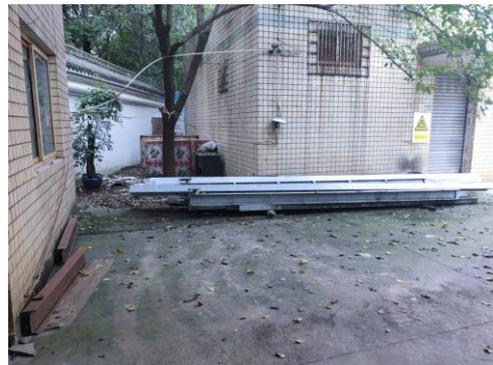
原危废间

根据线材踏勘，场地内原有危险废物存于危废暂存间后交有资质单位处理，原有危废暂存间已闲置，场地内未发现原有危险废物遗留。场地内现存危险废物有租赁企业暂存的废机油、废乳化液等。

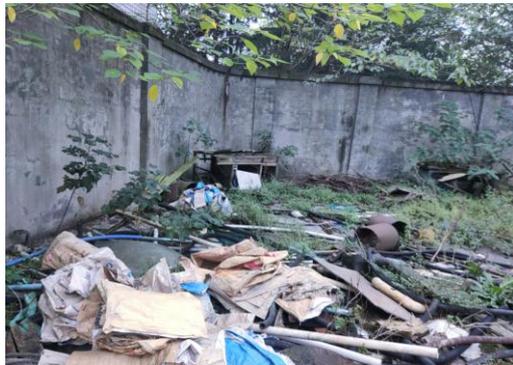
一般固废遗留

现场污水处理站西侧有部分一般固废遗留，主要为废包装材料，露天堆放，无防雨防渗措施，雨水的冲刷可能使废包装材料中化学物质随雨水侵入土壤和地下水
